工程高空作業災害 之防範指引

-以建築吊掛、工程構件吊放、
建物冷氣安裝及外牆磁磚剝落為例

行政院公共工程委員會

112年11月

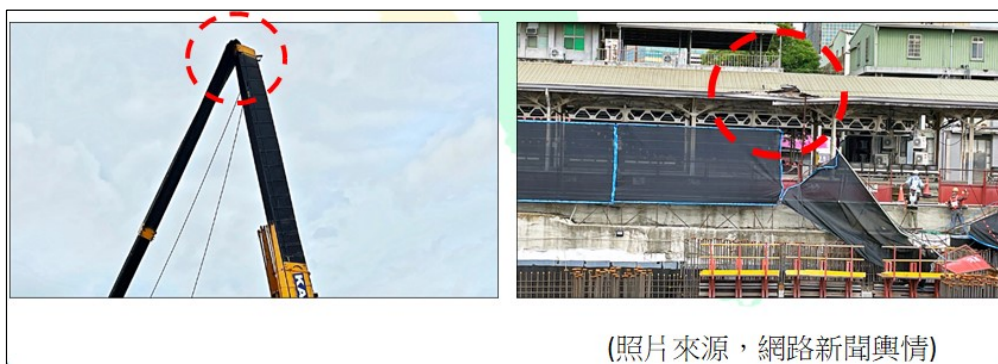
1. 工程構件吊放，案例一：吊車吊臂斷裂，砸破雨棚。

- (1) 事故狀況：112 年 8 月 13 日上午，台南市某工程之吊車進行吊放作業時，發生吊臂斷裂，吊鉤擊中台南火車站月台之屋頂，造成雨棚破洞受損。
- (2) 原因分析：起重機所吊掛之重 7.2 公噸堆高機，已超過該起重機之最大額定總荷重 6.5 公噸，且過負荷預防裝置未發生作用，導致起重機伸臂於吊掛過程中折彎變形。
